ПАСПОРТ ДОСТУПНОСТИ

№ ДС-03 от 02.11.2020

Объекта социальной инфраструктуры (ОСИ)

Государственное бюджетное профессиональное образовательное учреждение Самарской области «Самарский государственный колледж сервисных технологий и дизайна»

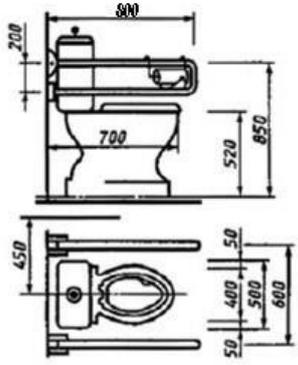
5.1.	Туалетная комната							
5.1.1	Этаж 1	есть	16,29	-	- не оборудована доступная кабина для инвалидов		В связи с отсутствием подъемного устройства рекомендовано оборудовать один туалетный блок в группе на I этаже с установкой минимум одного унитаза и раковины для инвалидов с нарушением опорно-двигательного аппарата (в том числе и инвалидов-колясочников). В существующих стесненных условиях, для возможности самостоятельного использования детьми инвалидами сан.тех.оборудования рекомендовано произвести переустройство туалетной комнаты, придерживаясь раздела 6.3 СП 59.13330.2016, ГОСТ Р 51261-2017. Предусмотреть: сбоку от унитаза пространство шириной не менее 0,8м с одной

№ п/п	Наименование функционально-планировочного элемента	Наличие элемента			Выявленные нарушения и замечания		Работы по адаптации объектов	
		есть/нет	№ на плане	№ фото	Содержание	Значимо для инвалида (категория)	Содержание	Виды работ
							<p>стороны;</p> <p>свободное пространство диаметром 1,4м для разворота кресла-коляски;</p> <p>устранение перепада высоты;</p> <p>установку оборудования и поручней учитывая пропорционально размер устанавливаемого унитаза и раковины;</p> <p>установку поручней круглого сечения диаметром не менее 0,03м. Около унитаза стационарный поручень разместить на стене (должен выступать на 0,15-0,2м перед унитазом), второй откидной или поворотный (выступать на 0,1м)</p>

<p>установку поручней раковины (зазор между раковиной и поручнем, между поручнем и стеной – не менее 0,04м)</p>
