ПАСПОРТ ДОСТУПНОСТИ

№ ДС-04 от 05.11.2020

Объекта социальной инфраструктуры (ОСИ)

Государственное бюджетное профессиональное образовательное учреждение Самарской области «Самарский государственный колледж сервисных технологий и дизайна»

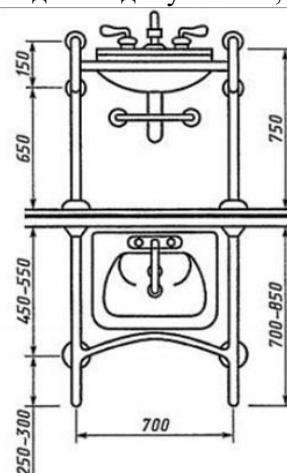
<p>установку поручней раковины (зазор между раковиной и поручнем, между поручнем и стеной – не менее 0,04м)</p> <p>- установку кранов с рычажной рукояткой, либо автоматические или сенсорные бесконтактного типа. Применение кранов с раздельным управлением горячей и холодной водой не допускается;</p>

<p>- установку крючков для одежды, полотенца, костылей на высоте соразмерно росту воспитанников,</p>
